# STŘÍPKY Z HISTORIE PŘEROVA

## POZOROVATELNY PROTIVZDUŠNÉ OBRANY MĚSTA PŘEROV

# Pozorovatelný protivzdušné obrany města Přerov

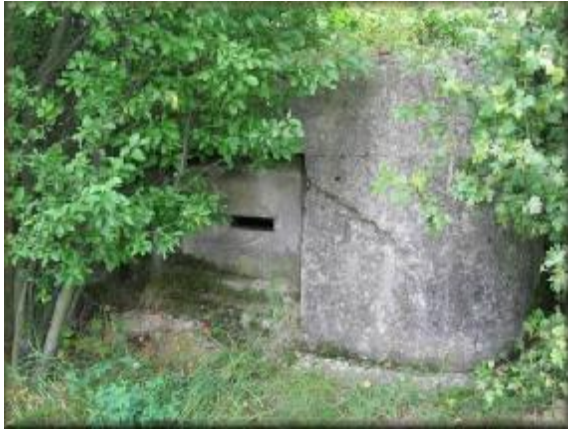
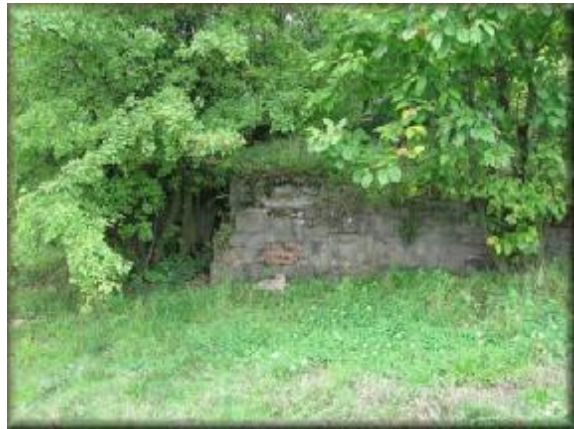
**Rozpadající se cihelná obezdívka, v pozadí průzor s výhledem na východ**

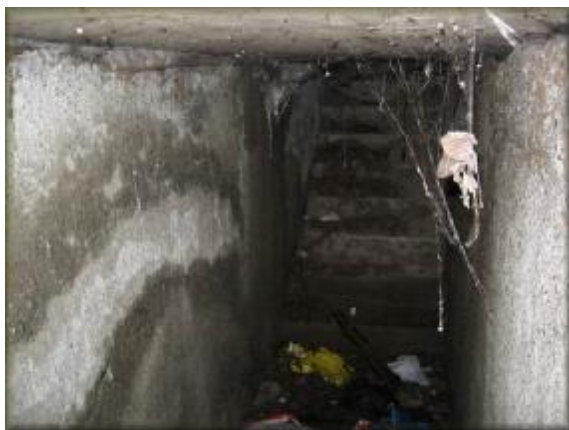
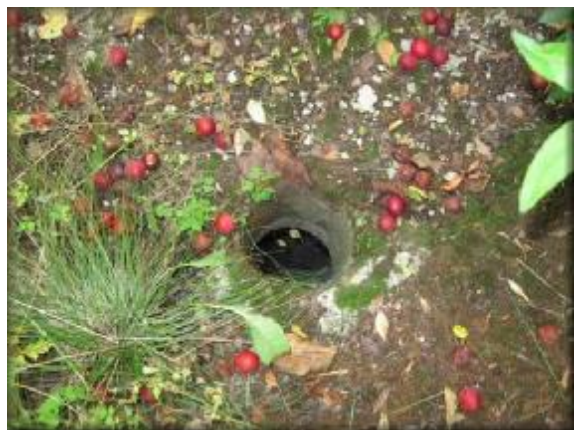
**Otvor pro sání ventilace**

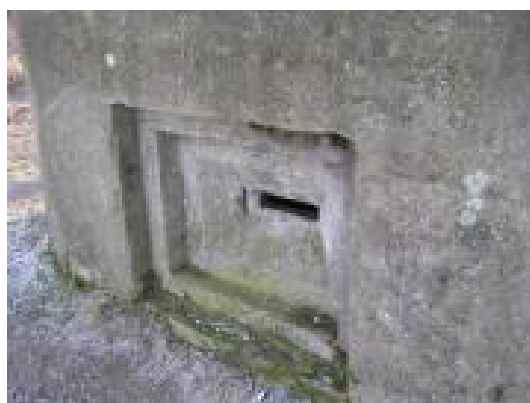
**Detail průzoru.**
